## Risikovurdering av planoverganger i Løvåsbakken og Korterudsvingen

# 1 Risikovurdering jernbanekryssing

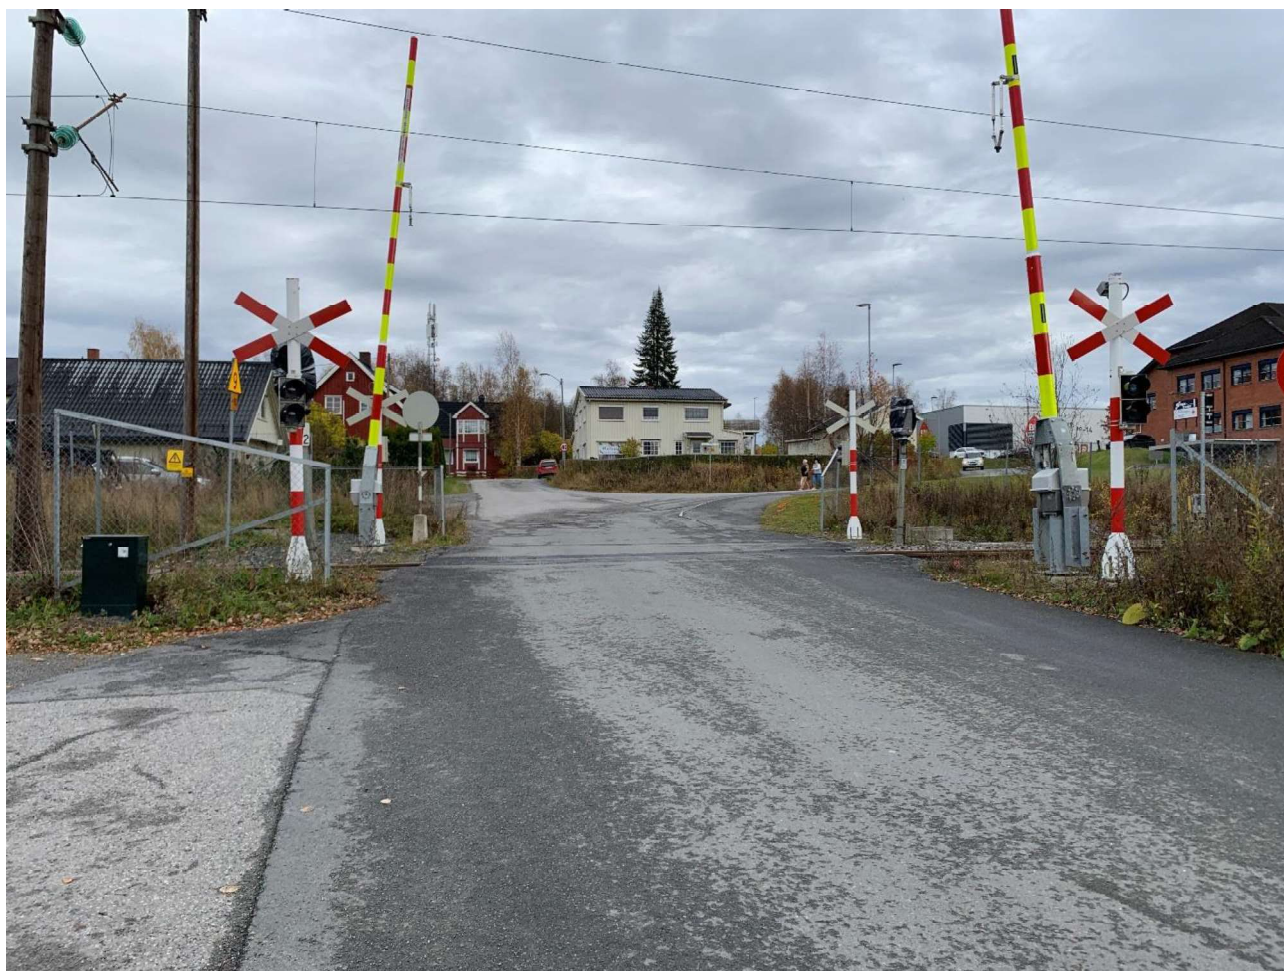
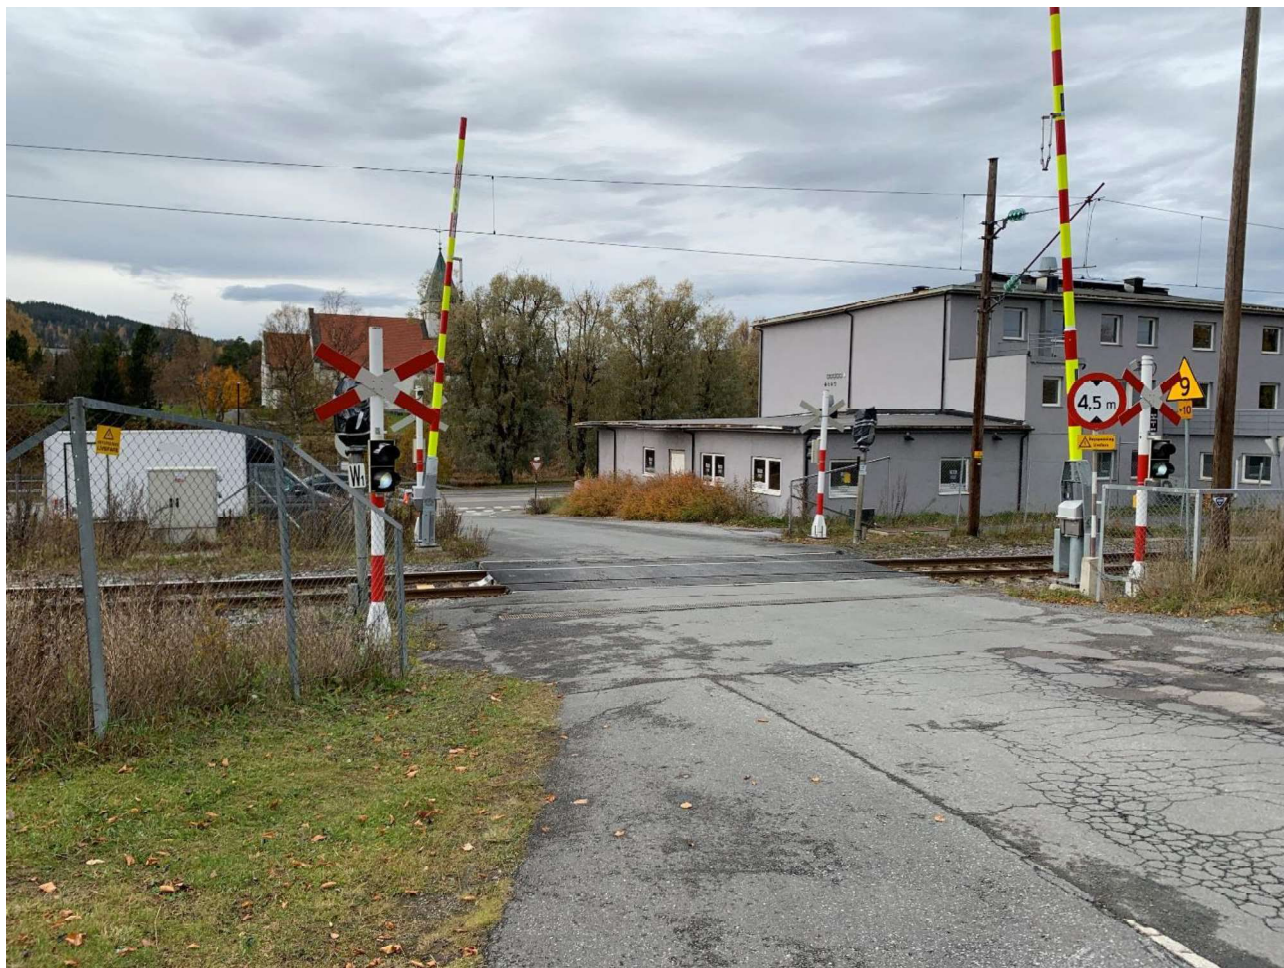
Figur 1-5: Planovergang i Korterudsvingen sett mot øst

Figur 1-6: Planovergangen i Korterudsvingen sett mot vest

Planovergangen er i dag sikret med skilting og helbomanlegg. Ved helbomanlegg dekker bommene fysisk hele vegens bredde. Veien er å anse som sperret når bommen er senket i endestilling.

Ved planovergangen i Korterudsvingen er det ikke etablert midtlinje eller sperrelinje på veien, verken fra vestsiden eller østsiden. Dette er i samsvar med gjeldende regelverk, da det ikke foreligger krav om slik oppmerking dersom veien ellers ikke har midtlinje. Det er heller ingen stopplinjer foran bom, dette gjelder på begge sider av kryssingen. I henhold til N300 og tilhørende veileder skal stopplinje merkes opp og legges minst 5 meter foran signalstolpe. Skilt 134 – «planovergang med bom» er fraværende både på øst- og vestsiden av planovergangen.

Dagens oppmerking og skilting er ikke i samsvar gjeldene krav. Disse kravene utløses ikke av dette planforslaget. For å følge kravene i veilederen som det henvises til i kapittel 1.1.1, må det etableres stopplinjer på begge sider av vegen ved begge planovergangene. I tillegg må skilt 134 «planovergang med bom» settes opp ved begge planovergangene. Ettersom det er kort avstand fra krysset i Storgata til planovergangen i Korterudsvingen, kan skilt 134 kombineres med skilt 810 (svingpil) i Storgata, i begge kjøreretninger. Det samme gjelder for krysset fra Storgata og til planovergangen i Løvåsbakken.

Riktig og bedre oppmerking vil tydeligere plasseringen av hvor kjøretøy skal stoppe, dette vil kunne redusere sannsynligheten for at det kan oppstå trafikkfarlige situasjoner med kjøretøy. Korrekt skilting vil også bidra til at trafikanter får bedre informasjon og kan planlegge kjøringen sin deretter.

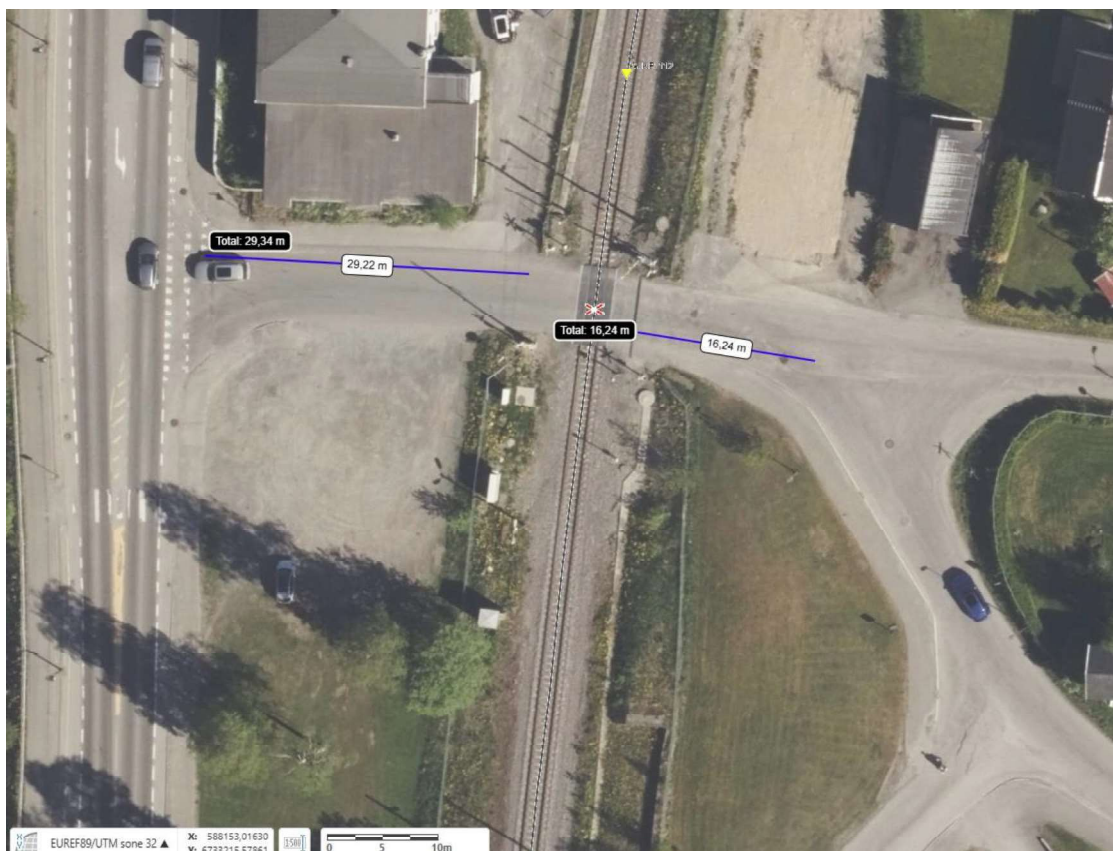
Figur 1-7: Korterudsvingen i plan

Planovergangen ligger på Km. 111,978, og jernbanesporet ligger i slak høyrekurve, med litt fall mot nord. Skiltet hastighet på sporet er 70+20 km/t i begge retninger. Korterudsvingen krysser tilnærmet vinkelrett på jernbanen. På vestsiden er avstanden fra bomanlegg til vikepliktslinje ved Storgata ca. 29m, og trafikkanalysen viser at avstanden er tilstrekkelig sett opp mot trafikkavviklingen i krysset, slik at ingen kjøretøy blir stående å vente på planovergangen. På østsiden er det ca. 15m fra bom og til første avkjørsel. Denne avstanden er ikke drøftet direkte i trafikkanalysen, men trafikkmengden er tilstrekkelig liten til at det ikke vurderes som en utfordring. Planforslaget foreslår å stramme opp avkjørslene på østsiden av sporet, slik at situasjonen vil bli bedre i fremtiden. Avstandene er vist i Figur 1-.

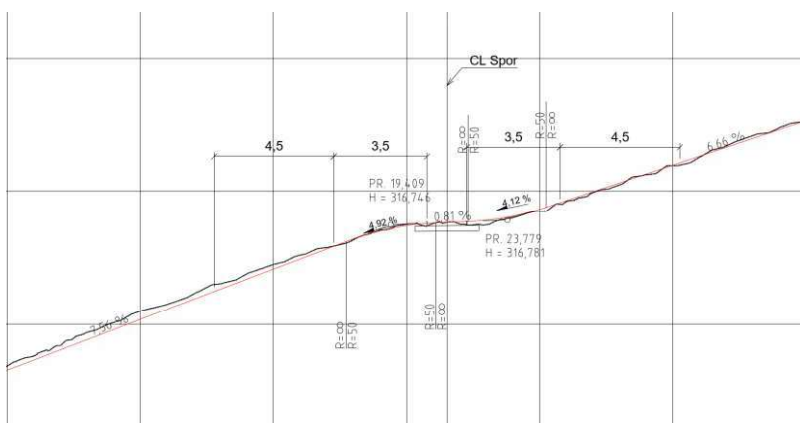
Figur 1-8: Lengdeprofil for Korterudsvingen over planovergangen

På østsiden ligger vegen med fall inn mot sporet, på henholdsvis ca. 4,12% og 6,66% på de første 3,5 og neste 4,5m fra sporet. I vest så faller det vekk fra sporet, henholdsvis ca. 4,92% og 7,56% på de første 3,5 og neste 4,5m fra sporet. En lengdeprofil som viser dagens situasjon, er gitt i Figur 1-. Dette er ikke i henhold til kravene gitt i Bane NORS regelverk, og er ikke en heldig situasjon. Mye stigning kan gjøre det vanskelig for ventende kjøretøy å komme i gang igjen, spesielt ved dårlig føre, mens mye fall gir en uheldig situasjon under oppbremsing inn mot planovergangen.

Delkapitler 1.1.2 og 1.1.3 viser at dagens utforming i både Korterudsvingen og Løvåsbakken ikke tilfredsstiller Bane NORs tekniske regelverk for veggeometri. Begge strekningene har for stor stigning og fall, noe som kan skape trafikkfarlige situasjoner, særlig under krevende føreforhold. I tabellen over uønskede hendelser fremgår det at biler ved to anledninger har satt seg fast på planovergangen i Løvåsbakken på grunn av glatt føre. Når vertikalkurvaturen er utfordrende, er det ekstra viktig med drift og vedlikehold av vegene som krysser planovergangene. Vegeier må sikre rutiner som opprettholder tilstrekkelig friksjon, slik at man unngår situasjoner der kjøretøy blir stående fast på planovergangen.

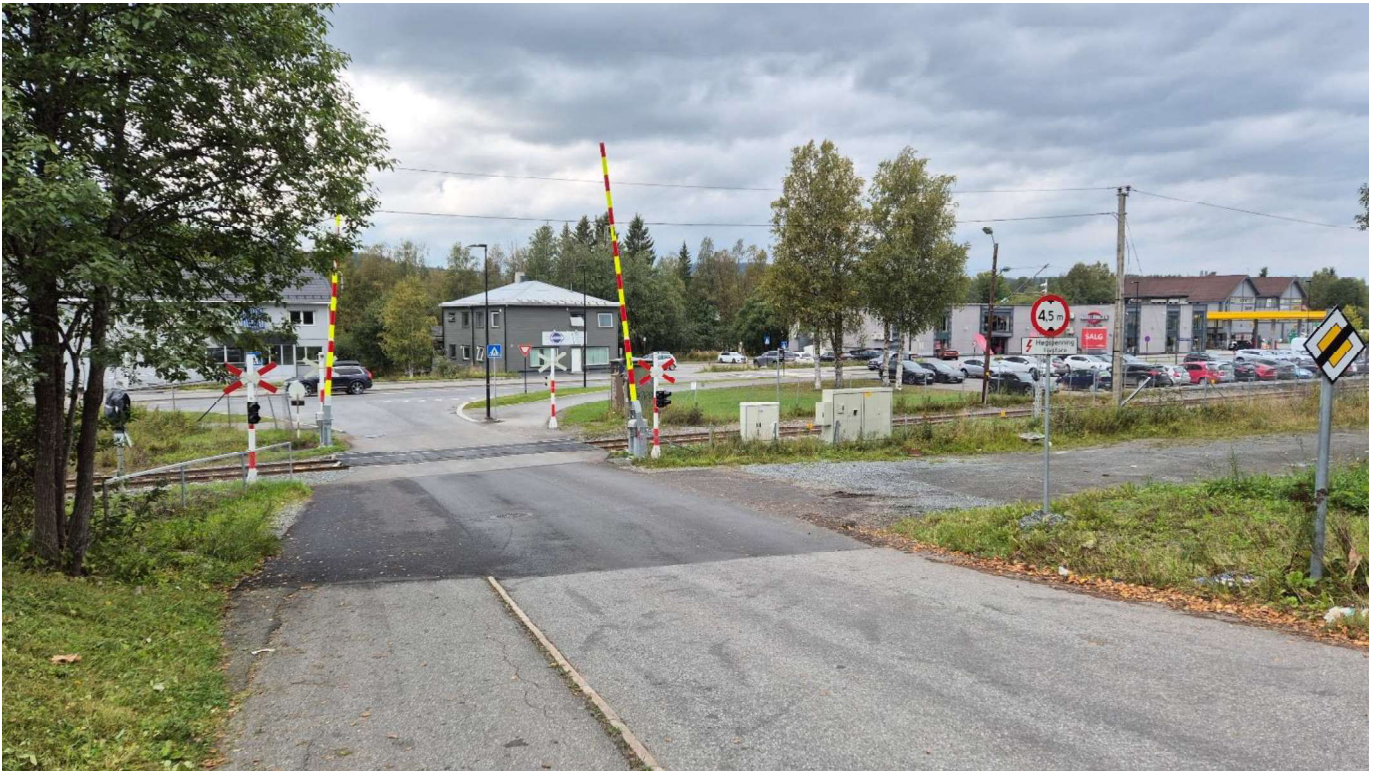
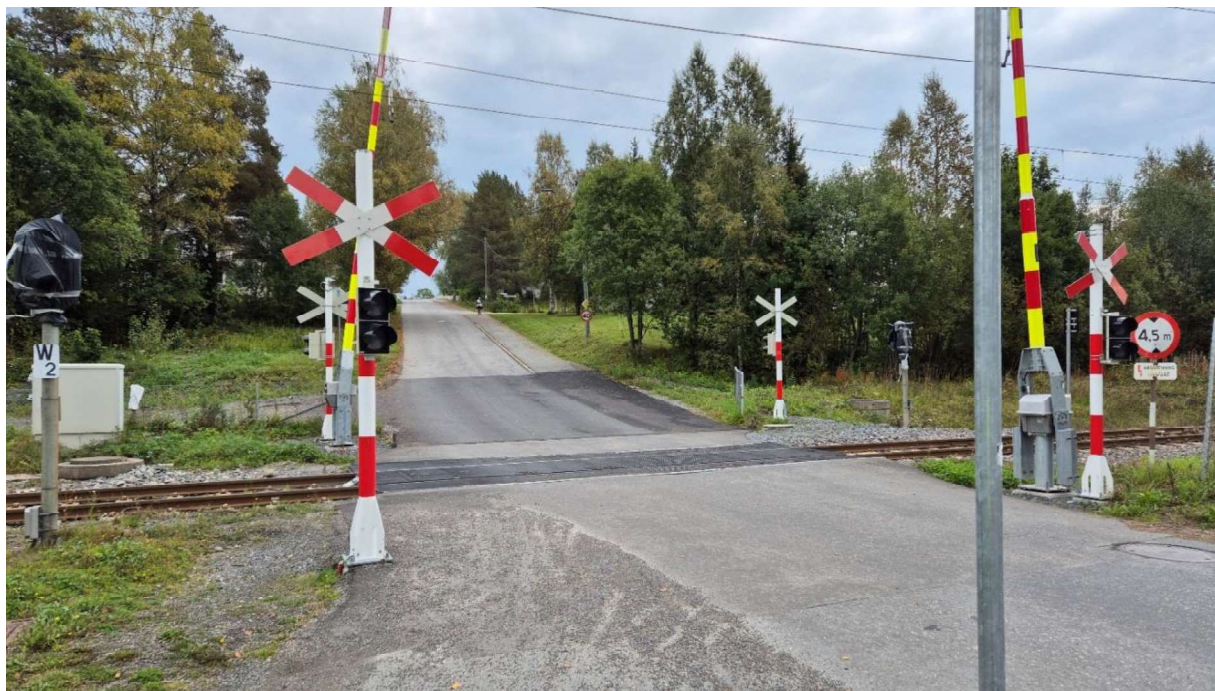
Planovergangen i Løvåsbakken er utformet tilsvarende planovergangen i Korterudsvingen, med helbomanlegg og skilting. Det er i likhet med Korterudsvingen ikke vegoppmerking i form av midtlinjer eller sperrelinjer. Det er ikke anlagt stopplinje i forbindelse med planovergangen, og det er heller ikke satt opp skilt 134 – «planovergang med bom» i forkant av kryssingen hverken på øst eller vestsiden.

Figur 1-9: Planovergangen i Løvåsbakken sett mot øst

Figur 1-10:- Planovergangen i Løvåsbakken sett mot vest

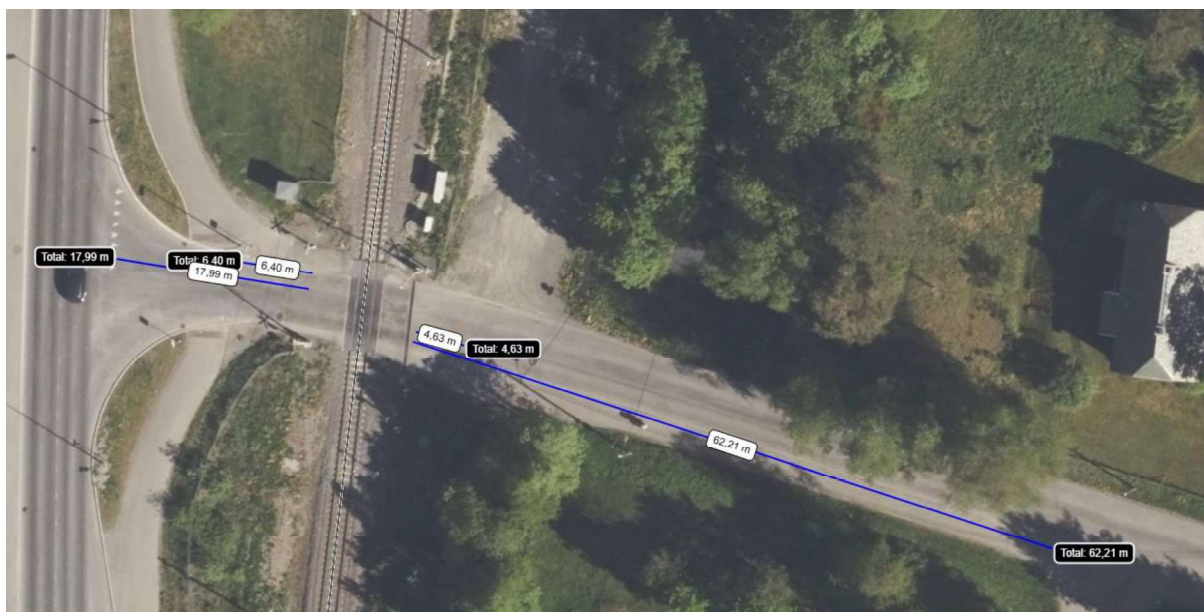
Figur 1-11: Oversikt over avstander ved Løvåsbakken

Planovergangen ligger ved Km. 111,53, og ligger på rettlinje. Stigningen er ganske flat, og skiltet hastighet for sporet er 100+10 km/t mot Oslo og 70+20 km/t mot Gjøvik. På østsiden av planovergangen i Løvåsbakken er et etablert gangfelt i forbindelse med gang- og sykkelvegen som går langs Storgata (se figur 1-13). Gangfeltet ligger relativt nært planovergangen, og det kan dersom det oppstår kø, som følge av mye trafikk og aktivitet i gangfeltet, føre til at kjøretøy må stanse og vente på selve planovergangen. Situasjonen kan være spesielt utfordrende for lange kjøretøy, som vogntog. Selv uten kø kan slike kjøretøy bli stående delvis eller helt på planovergangen dersom de må vente på fotgjengere som krysser gangfeltet. En oversikt over avstander er vist i Figur 1-11: Oversikt over avstander ved Løvåsbakken. Det er ikke beregnet økt mengde biltrafikk over planovergangen i Løvåsbakken som følge av planforslaget.

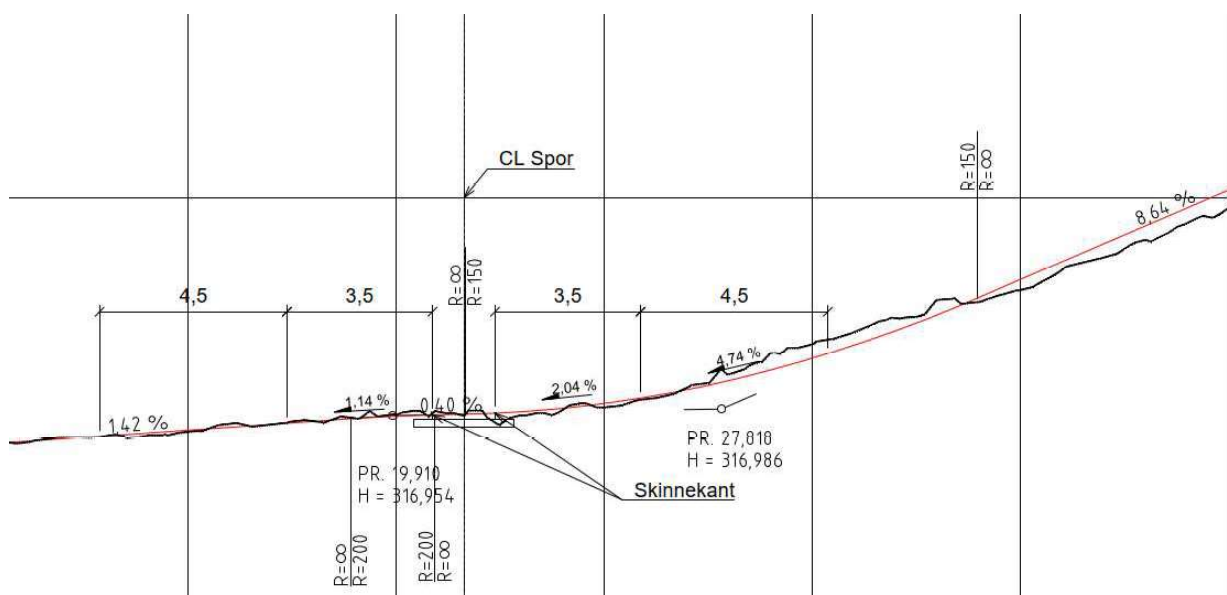
Figur 1-12: Lengdeprofil for Løvåsbakken

Løvåsbakken krysser sporet tilnærmet vinkelrett, og ligger med fall inn mot planovergangen fra øst, og fall vekk fra sporet mot vest. Mye fall kan medføre høyere hastighet, lengre bremselengde (spesielt for tynge kjøretøy) og videre redusert kontroll over kjøretøy, spesielt under krevende kjøreforhold som snø, is eller regn. Dersom bommen er nede eller tog nærmer seg, kan det være utfordrende for førere å stanse i tide, noe som videre kan gi økt fare for sammenstøt eller blokkering av planovergangen. Vertikalkurvaturen er vist i Figur 1-, og tilfredsstiller ikke Bane NORS tekniske regelverk, ei heller kravene i N100.

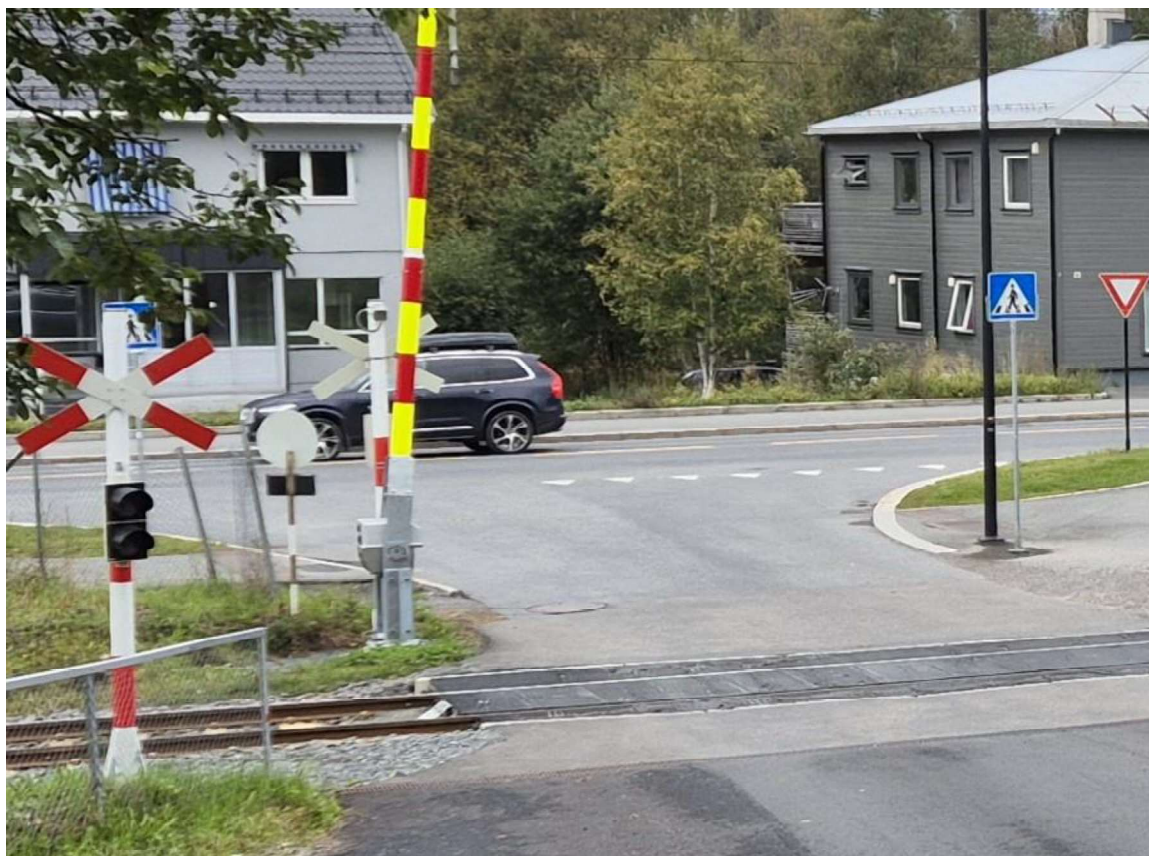
Figur 1-13: Gangfelt på østsiden av planovergangen i Løvåsbakken

Det er i dag begrenset belysning ved planovergangene. I Løvåsbakken er det etablert noe lys i tilknytning til gangfeltet. God belysning, spesielt rettet mot selve krysningspunktene, vil gjøre det enklere å oppdage kryssende trafikanter. Den mest kritiske sikkerhetsutfordringen er imidlertid konflikten mellom passerende tog og kryssende trafikanter. Derfor er det avgjørende at signalanlegg og bommer fungerer som forutsatt.

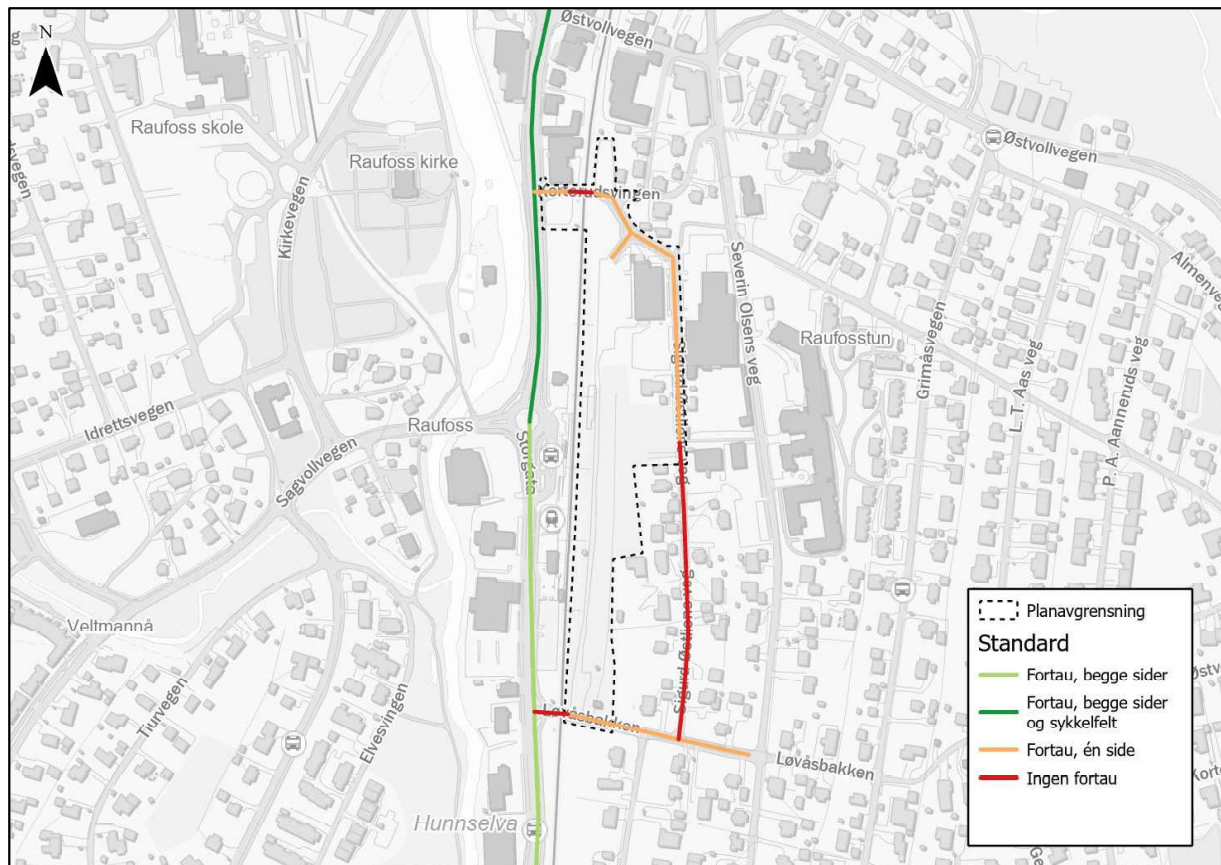
Både på øst og vestsiden av planovergangen i Korterudsvingen er det etablert fortau, men disse avsluttes et stykke før selve planovergangen. Opp til planovergangen og over planovergangen er det ikke noe fortau eller annet separat gangareal. På østsiden eksisterer det i dag en gruslagt parkeringsplass, denne oppleves som svært utflytende og mangler tydelige markeringer for inn- og utkjøring. Fortauet på denne siden av planovergangen avsluttes brått i avrundingen mot parkeringsplassen. Dette fører til at fotgjenger må gå i kjørebanen frem til planovergangen.

I Løvåsbakken er det på vestsiden anlagt fortausløsning, men dette opphører i området rundt planovergangen. Øst for planovergangen er det anlagt fortau på sørsiden av veien.

Det fremstår som lite intuitivt hvor myke trafikanter skal oppholde seg når bommen ved planovergangen er nede. Området mangler tydelig merking eller fysisk tilrettelegging som viser hvor fotgjenger og syklist trygt kan vente. Slike forhold kan føre til usikkerhet og uforutsigbar oppførsel, eksempelvis at en venter for nært sporet. Dette gjelder både for planovergangen i Korterudsvingen og i Løvåsbakken.

Figur 1-4: Oversikt over fortau, figur hentet fra Trafikkanalysen

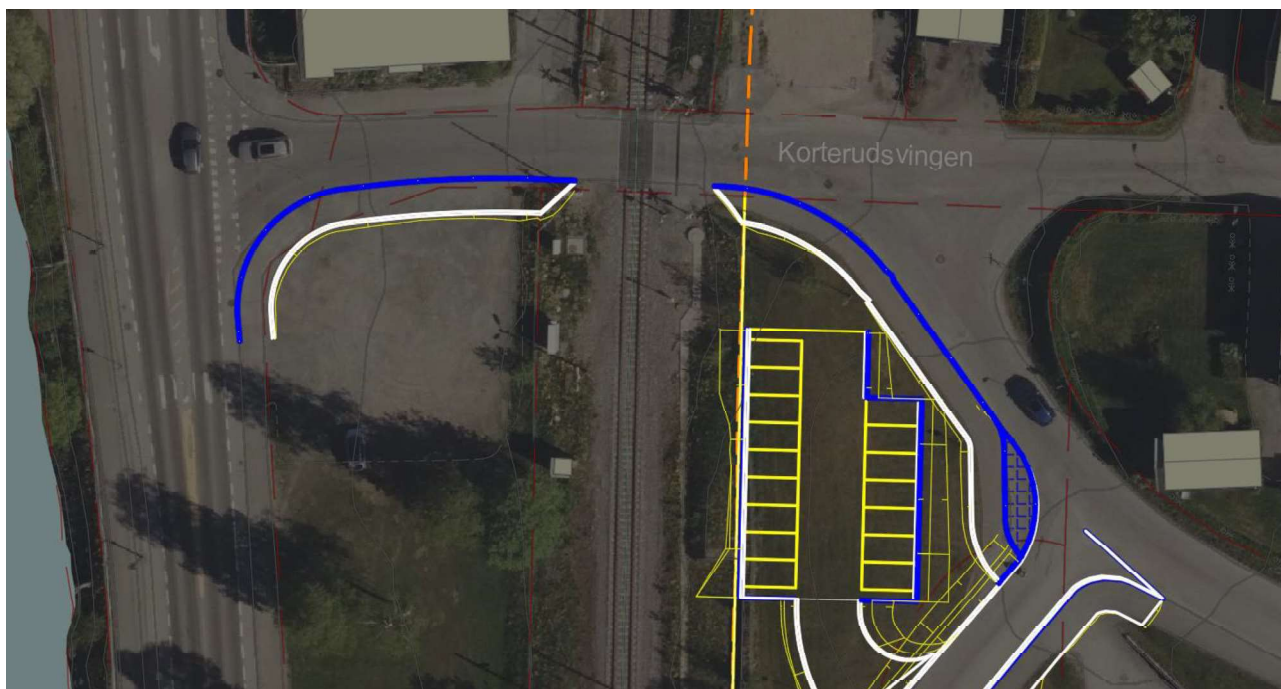
Planovergangen i Korterudsvingen som er den planovergangen som vil få økt biltrafikk og vil få størst økning av gående og syklende, har et utflytende parkeringsareal på østsiden av planovergangen. Ved å stramme opp dette arealet, samt trekke dagens fortau lenger opp mot planovergangen vil dette gi en mer forutsigbar trafikk situasjon enn dagens løsning. Generelt kan det å stramme opp krysset på østsiden av planovergang bidra til å oppnå lavere hastighet inn mot planovergangen. Figur 1-14 viser forslag til utbedring av fortausløsning.

Figur 1-15: Forslag til utbedring av fortausløsning i Korterudsvingen
