# MILJØTEKNISK NOTAT

**Storgata 79, 2830 Raufoss**

**Rekvirent: Elite Bil AS**

**DMR-saksnr.: 25-0182**

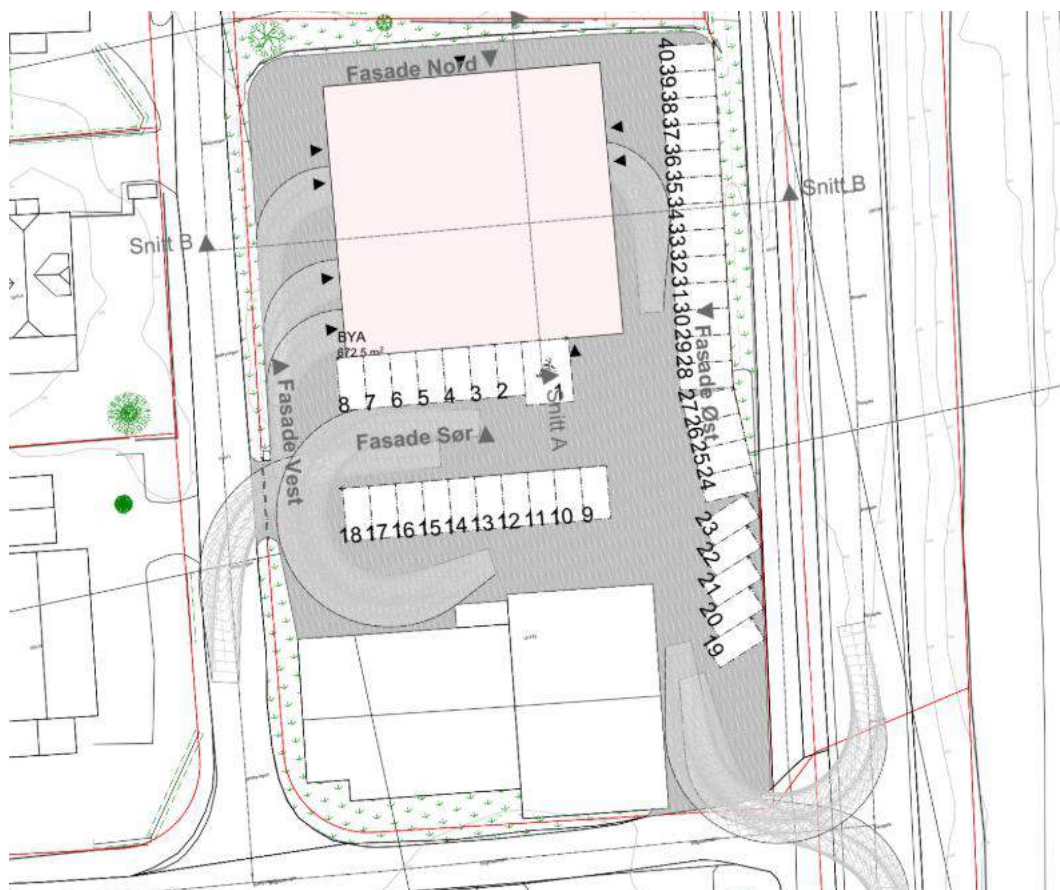
**Figur 2.2:** Utklipp fra situasjonsplan 14.08.2025 (Green Advisers AS).

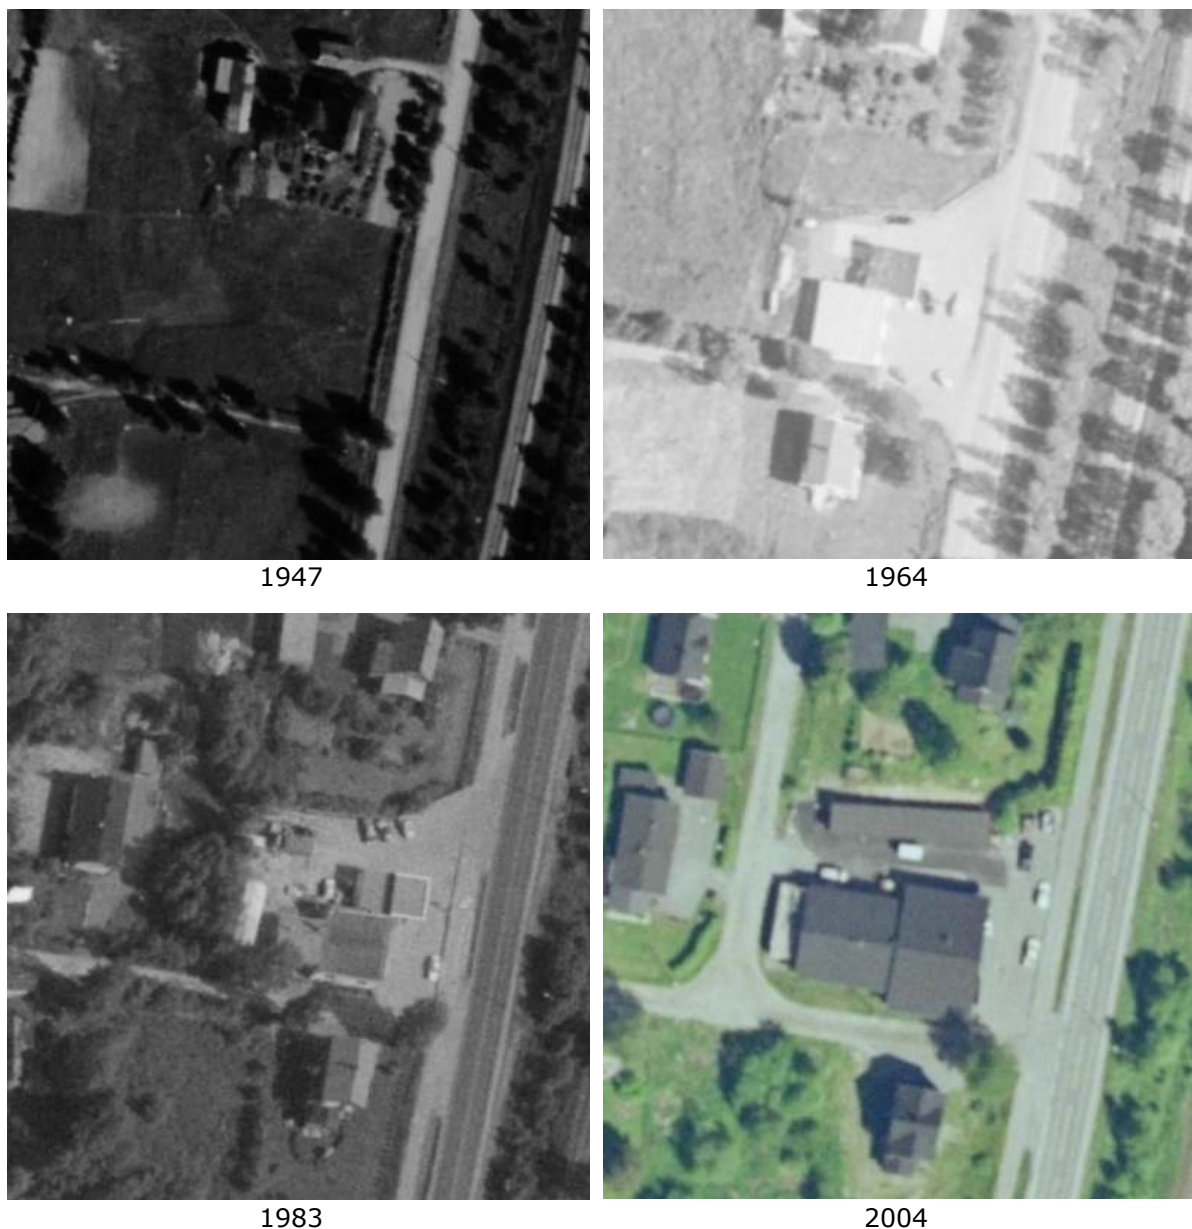
**Figur 3.2:** Historiske ortofoto/kart over tiltaksområdet (finn.no).

Ut fra historiske luftfoto i figur 3.2 ses det at området på 1940-tallet ble utnyttet til jordbruk. Senere ble det etablert en bensinstasjon ut mot Storgata. På 1980-tallet ble bensinstasjonen revet, og dagens hovedbygg reist. I senere tid er tomte brukt til næringsvirksomhet (mekanisk verksted, bilsalg og bilvask).
