► Overvannsvurdering Vestre Toten omsorgssenter

1 Problemstilling

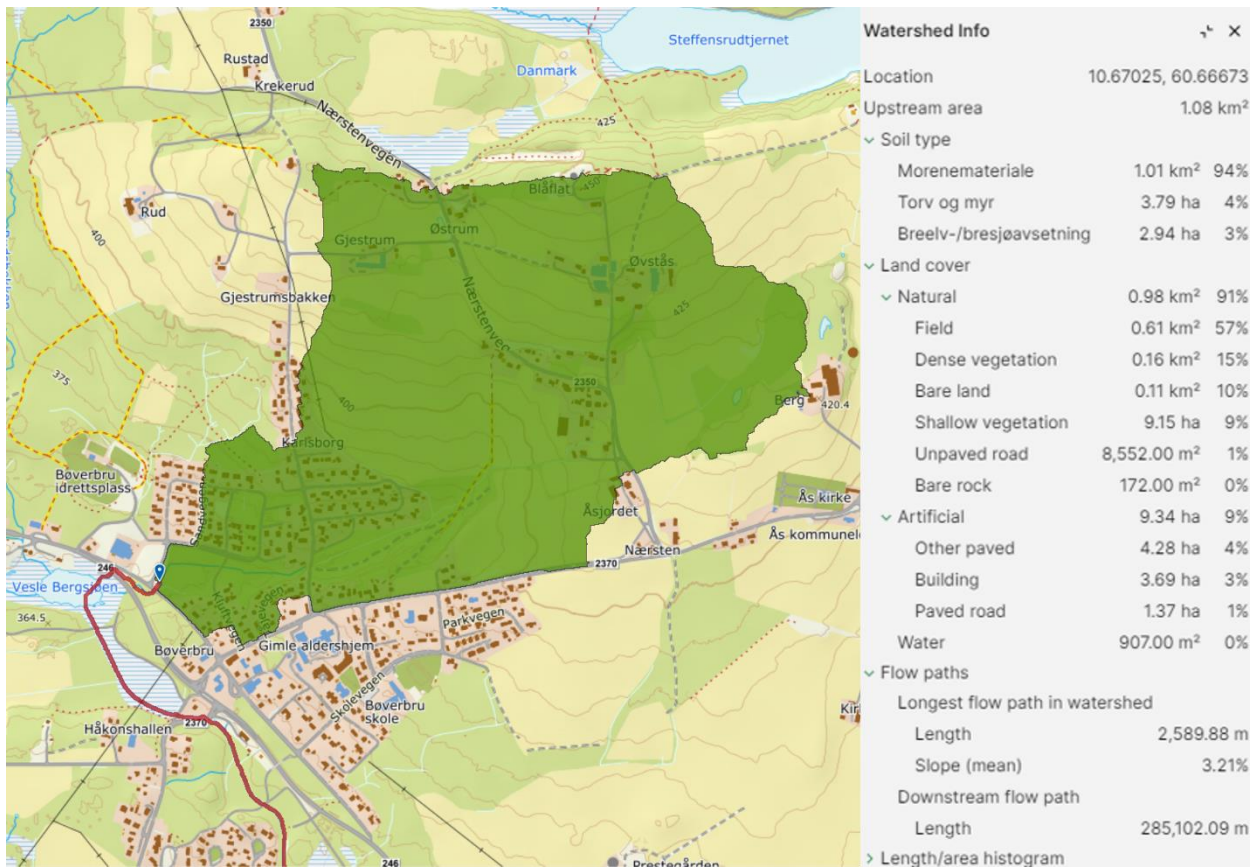
Figur 6 Nedbørsfeltet til bekken nord for omsorgssenteret er vist ved det grønne arealet. Kartet er generert i Scalgo. Nedbørsfeltegenskaper ses til høyre.

Vestre Toten omsorgssenter og bekken som krysser Gjestrumbakkgutua er del av et større nedbørsfelt som drenerer til Bøvra. Nedbørsfeltet til Bøvra i det aktuelle området er på ca. 9,8 km²; se Figur 5. Bekken som krysser Gjestrumbakkgutua har et mindre nedbørsfelt på ca. 1,1 km²; se Figur 6.

Nedbørsfeltet til bekken nord for omsorgssenteret består også i hovedsak av naturlig dekke, med mest områder med jorder. I tillegg er det en del urbane områder (ca. 9%). Løsmassene i området består stort sett

av tykk morene (ca. 94%) som er antatt å ha middels godt egnet infiltrasjonspotensiale. Nedbørsfeltet til bekken har ca. 4% helning, noe som bidrar til relativt sein avrenning.

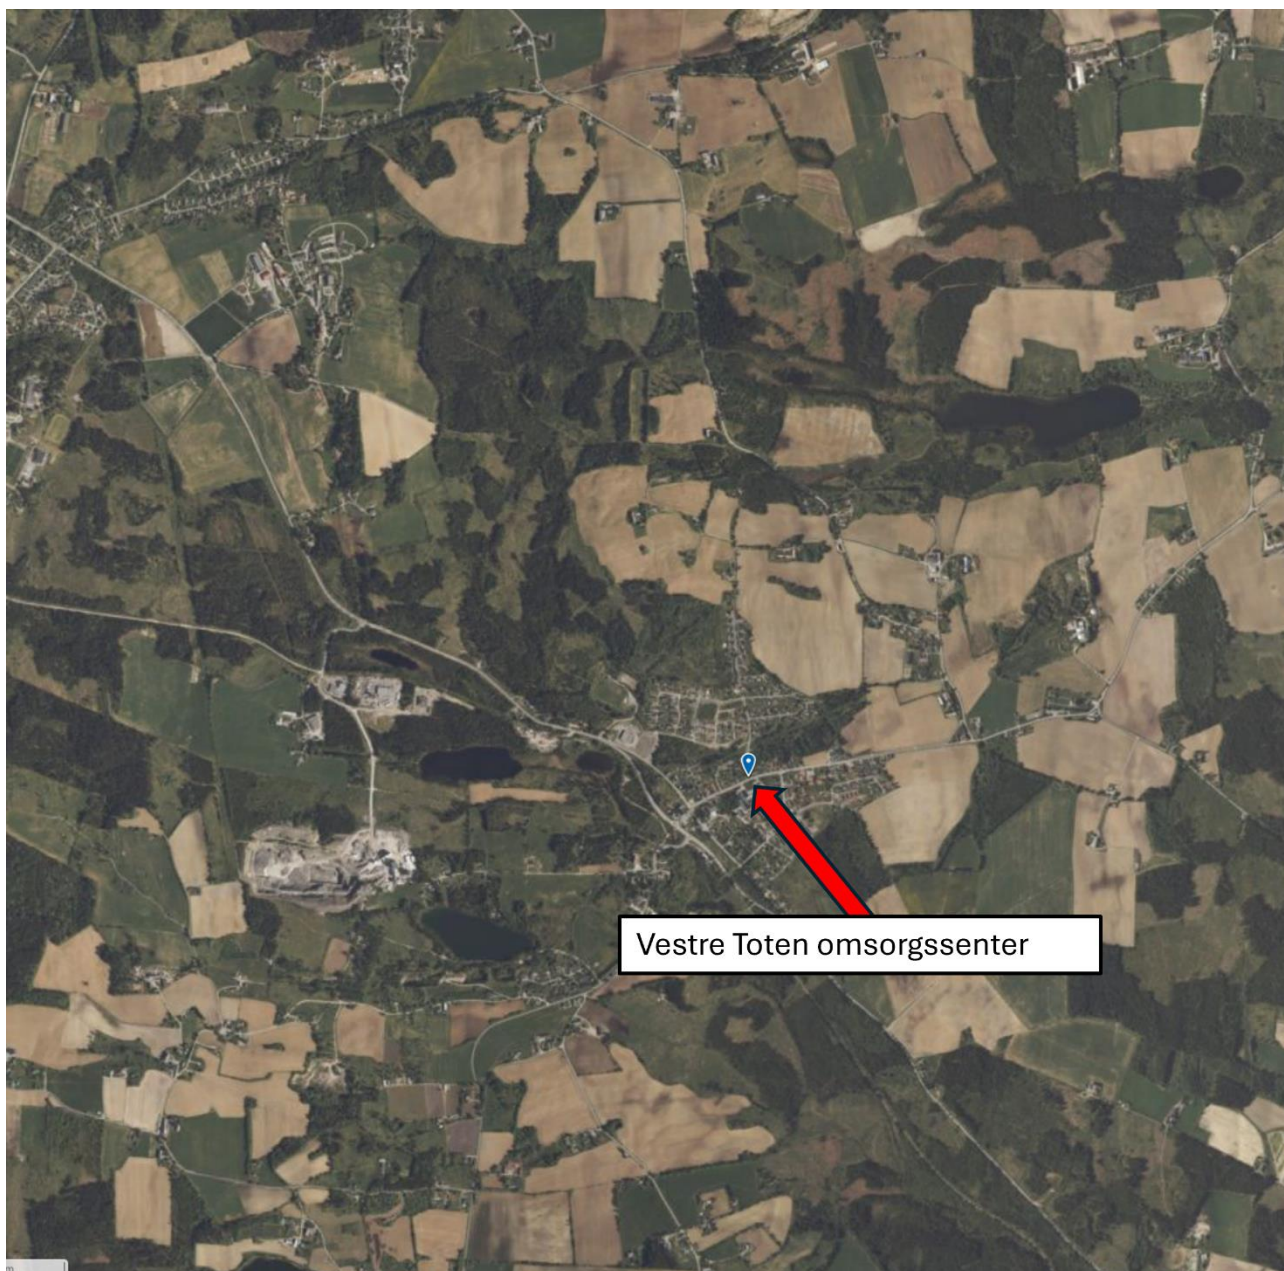
Figur 7 Ortofotovernevning av nedbørsfeltet til Bøvra. Kartet er hentet fra Scalgo.

Nedbørsfeltet til Bøvra består i hovedsak av naturlig dekke, med store deler skog og jorder (se Figur 7). Løsmassene i området består stort sett av tykk morene (ca. 90%) som er antatt å ha middels godt egnet infiltrasjonspotensiale; se Figur 8 og Figur 9. Det eksisterer også noe torv- og myr områder (ca. 9%), som har antatt uegnet infiltrasjonspotensiale. Nedbørsfeltet til Bøvra har en helning på ca. 2%, noe som bidrar til sein avrenning.

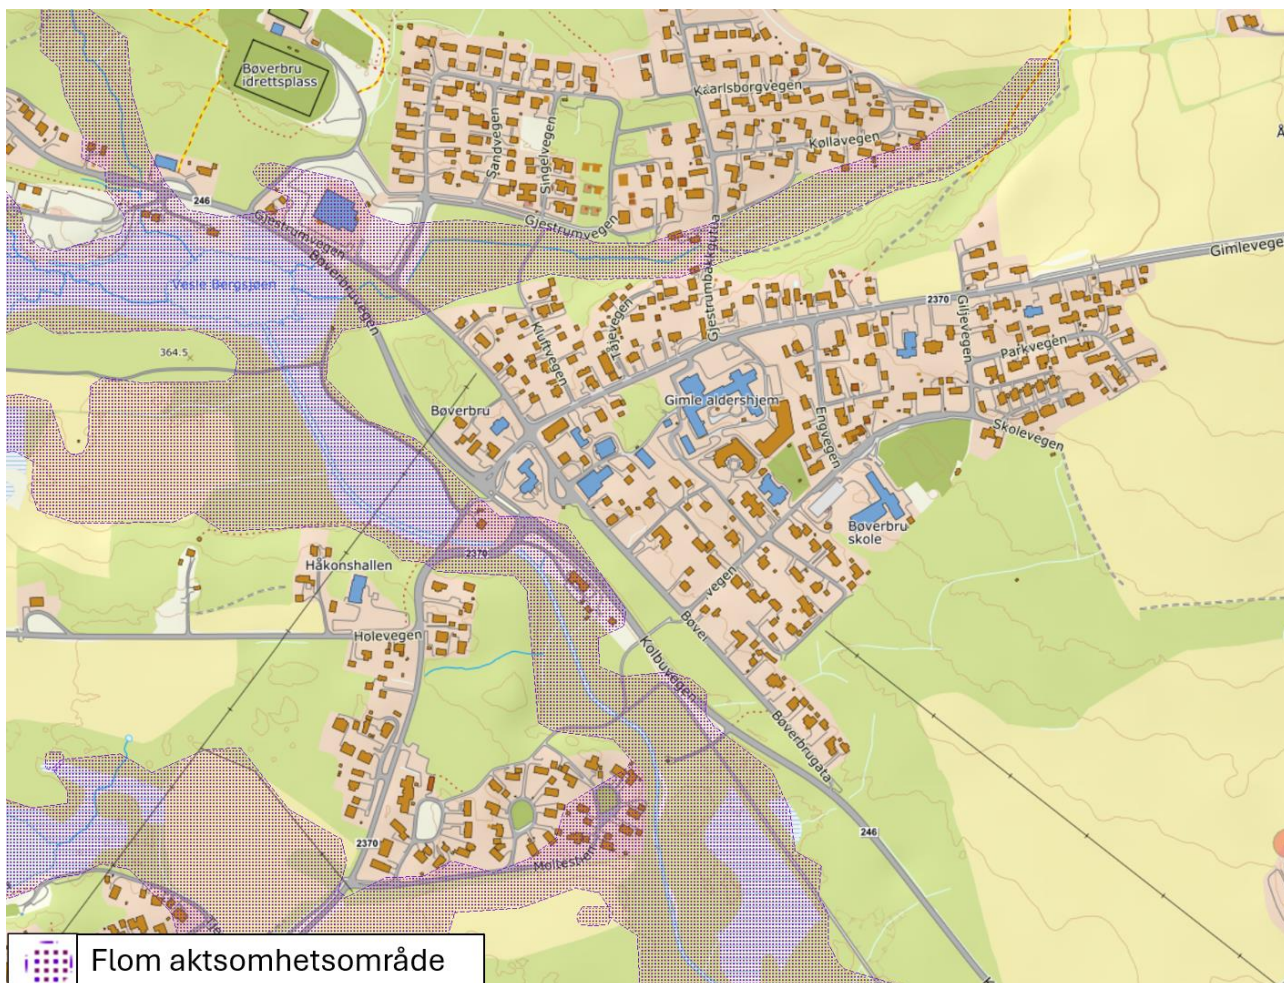
Figur 12 NVE sitt aktsomhetsområde for flom. Planområdet ligger utenfor aktsomhetsområdet. Kartet er hentet fra Scalgo.

NVE sitt aktsomhetskart i det aktuelle området inkluderer Bøvra og bekken som krysser Gjestrumbakkgutua nord for omsorgssenteret. Hele planområdet ligger utenfor NVE sitt aktsomhetsområde for flom; se Figur 12. Flomveien sør for Bøverbru skole har ingen aktsomhetssone fra NVE og trenger derfor ikke å vurderes i henhold til 1000-års flom.

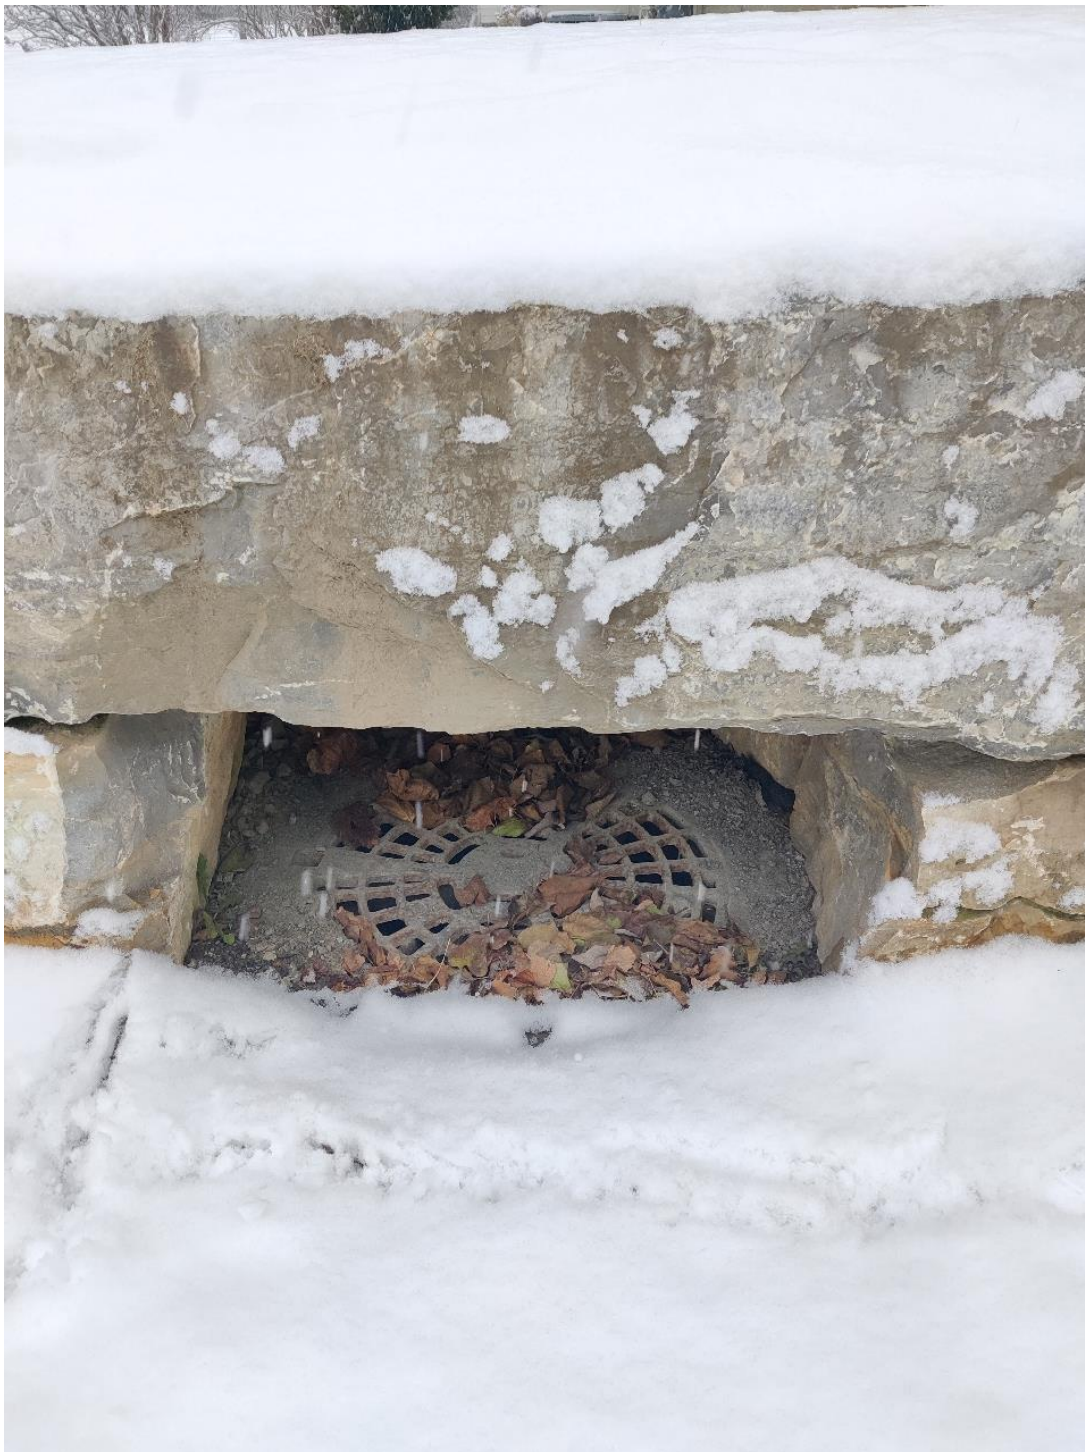
Figur 17 Sluk innunder kantstein. Ikke plassert i tydelig lavpunkt. Bildet er tatt mot nordvest og er knyttet til interessepunkt 1.

Flere sluk i området var ikke plassert i naturlige lavpunkt, og vann vil flere steder kunne renne forbi slukene. Usikkerheten rundt vannveiene i området gjør også at det er vanskelig å si om avrenning i området faktisk renner til slukene.

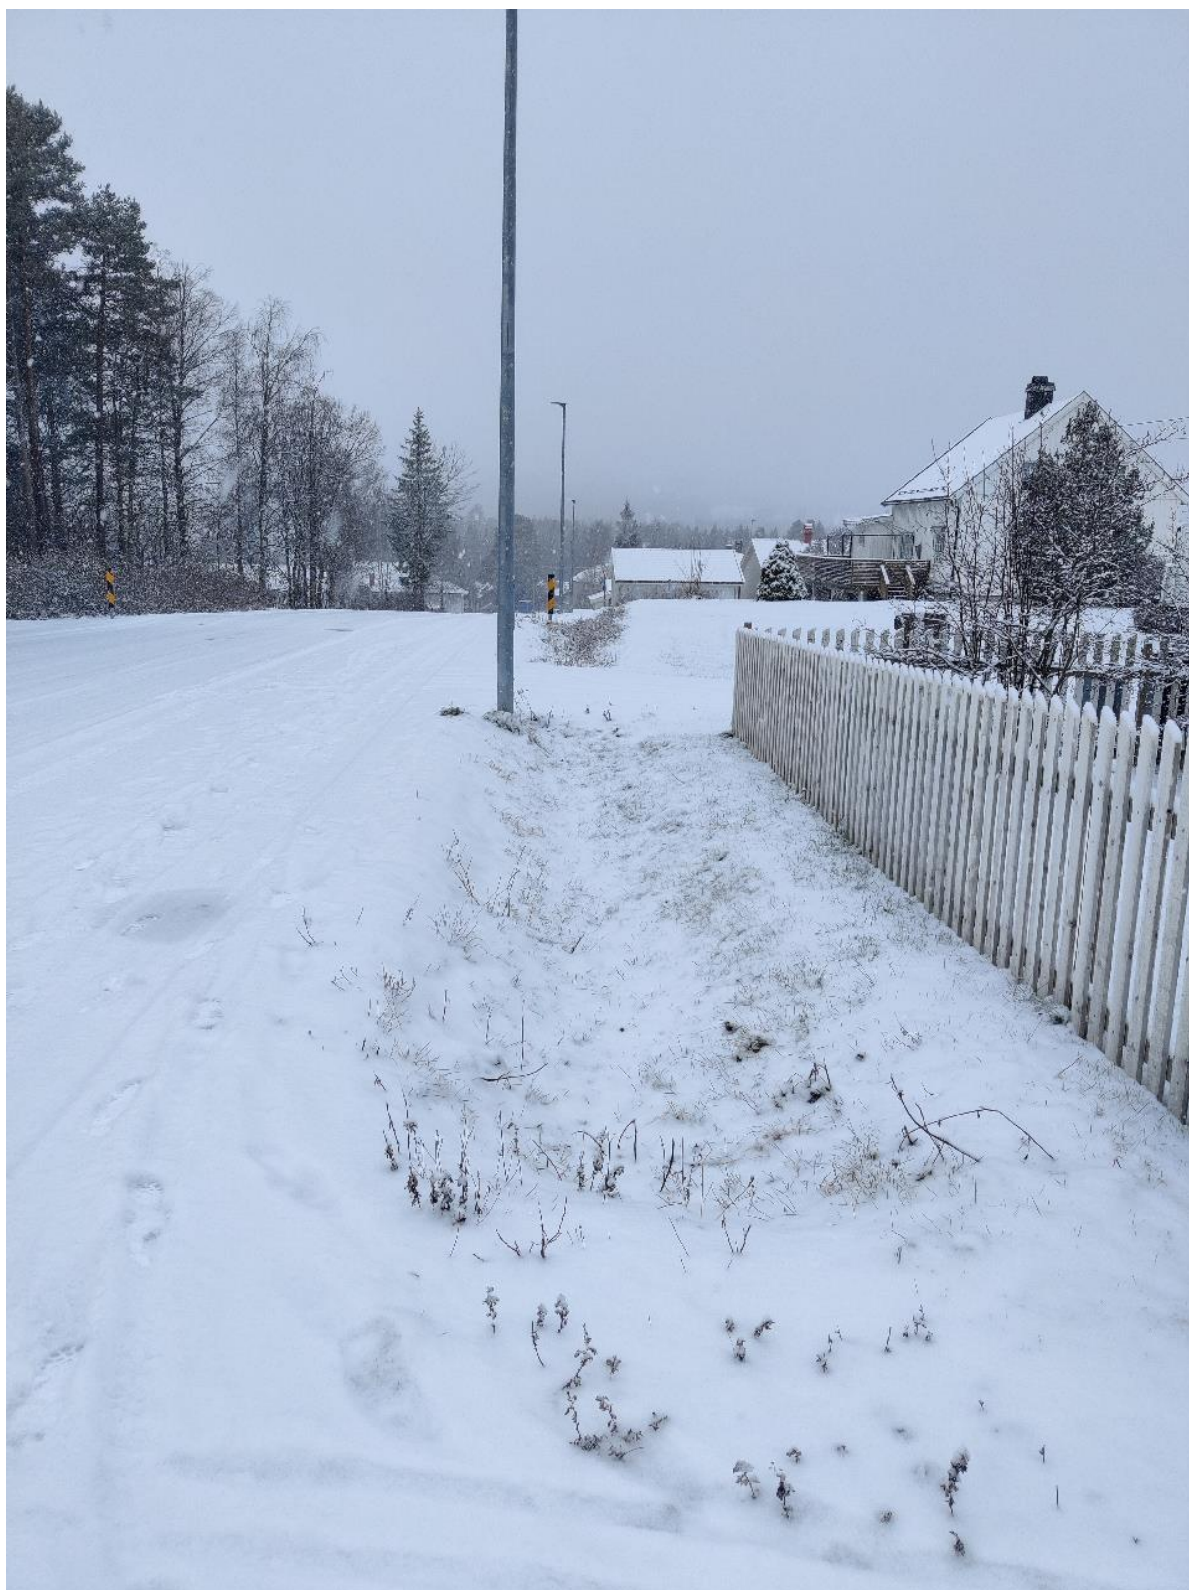
Figur 18 Grøft med noe dybde. Bildet er tatt mot sørvest og er knyttet til interessepunkt 2.

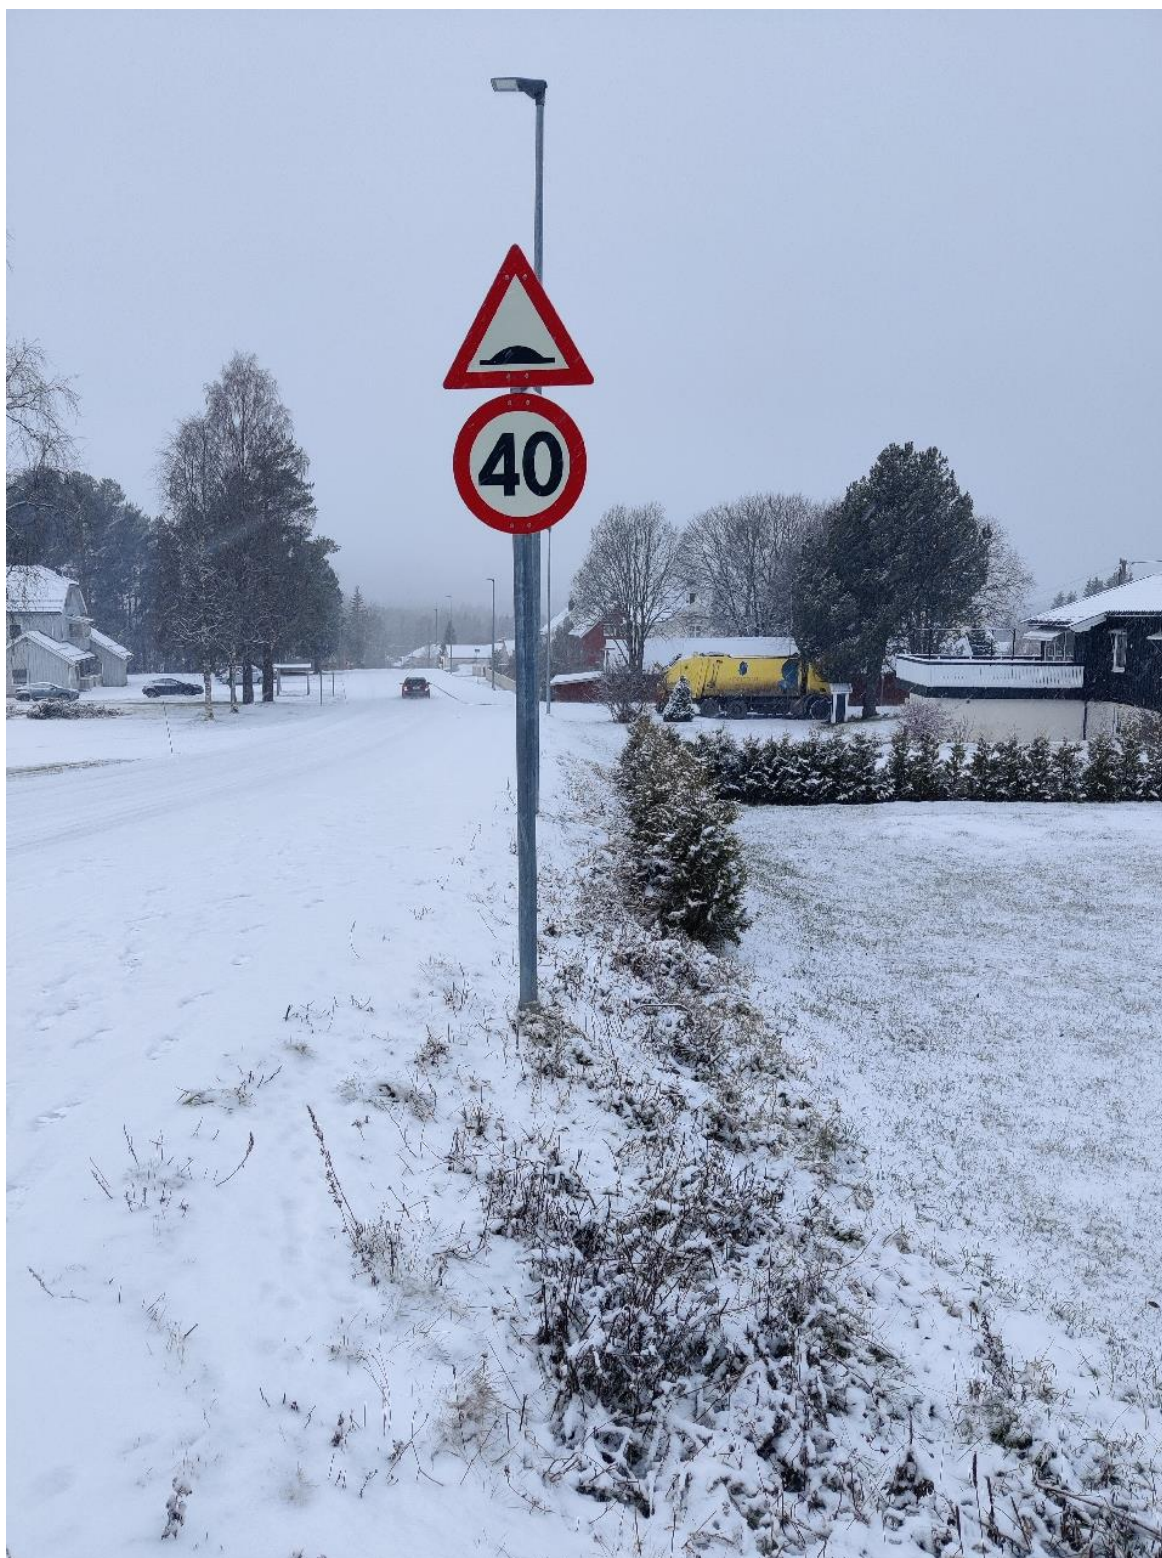
Figur 19 Mangel på grøft. Vann vil renne langs veien eller inn i hager. Bildet er tatt mot sørvest og er knyttet til interessepunkt 4.

For å sikre omsorgssenteret for vann på avveie fra Gimleveggen tilrådes det at det etableres veigrøfter langs nordsiden og sørsiden av Gimleveggen, hele veggen fra vestlige delen av planområdet til krysset mellom Gimleveggen og Nærstenveggen.

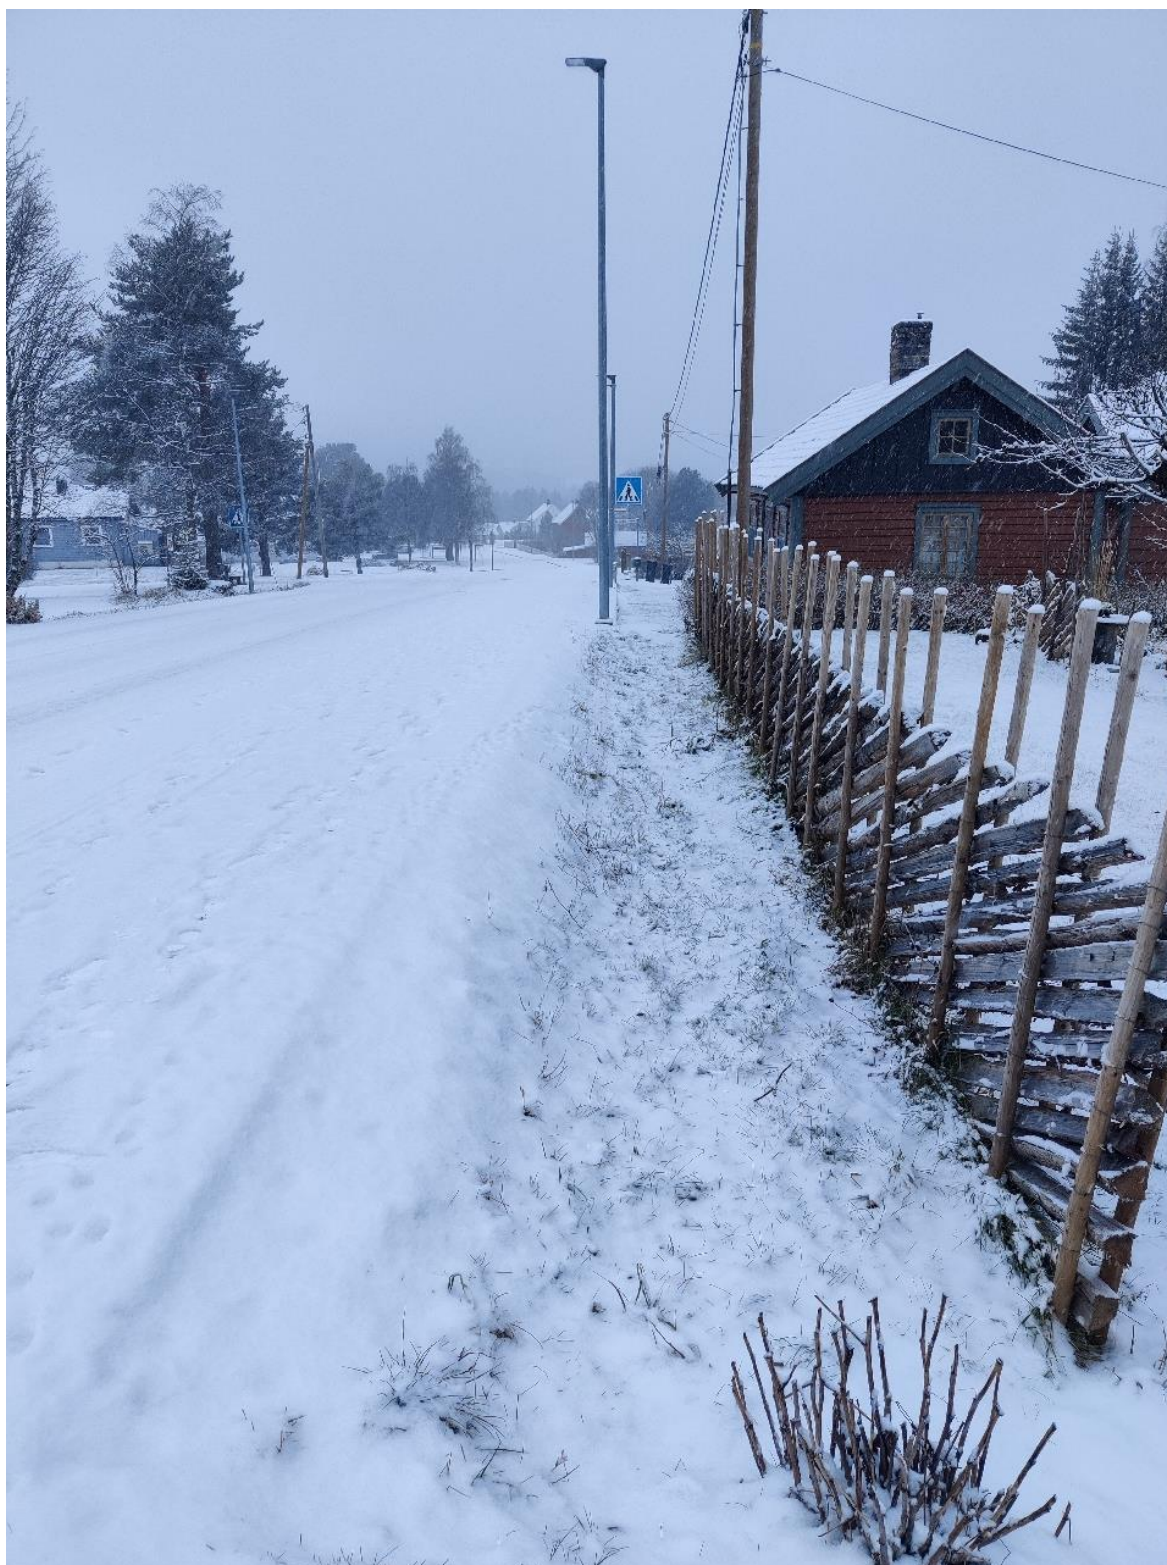
Figur 20 Grøft med kapasitet til å lede vannet. Bildet er tatt mot vest/sørvest og er knyttet til interessepunkt 9.

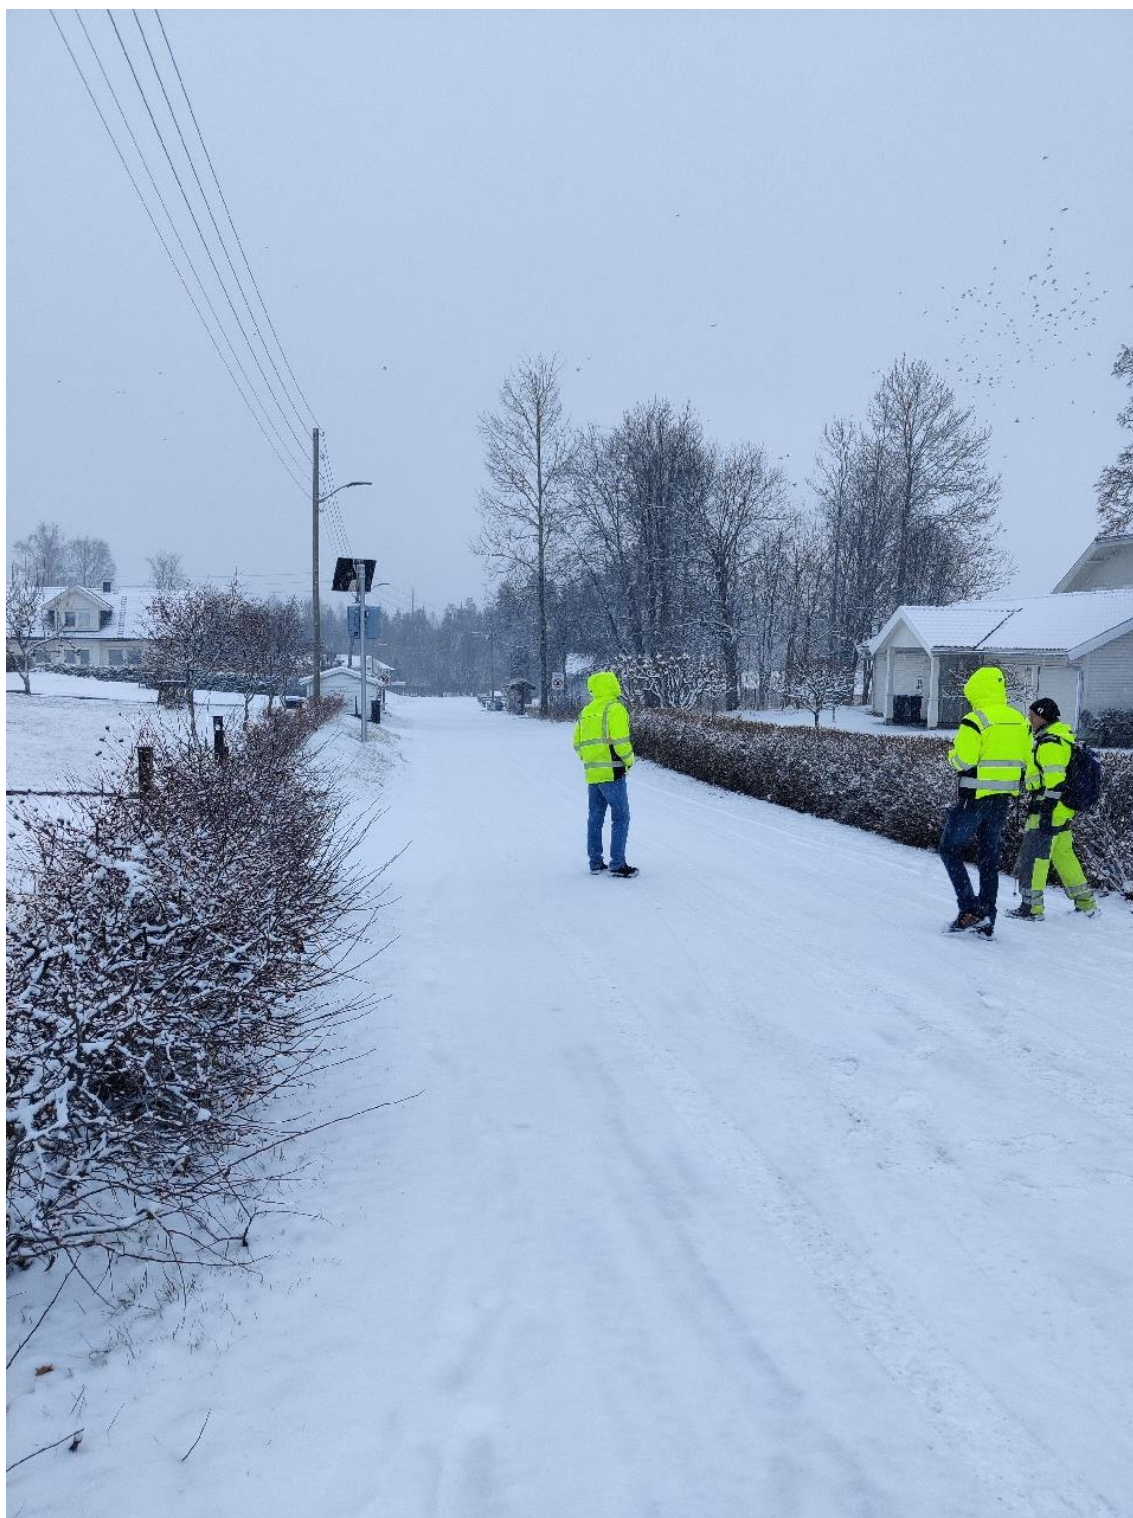
Figur 21 Deler av vannet som renner nedover Gimlevegen renner mulig inn Giljevegen (vist på bildet) i et skille. Bildet er tatt mot sør (mot punkt 11) og er knyttet til interessepunkt 10.

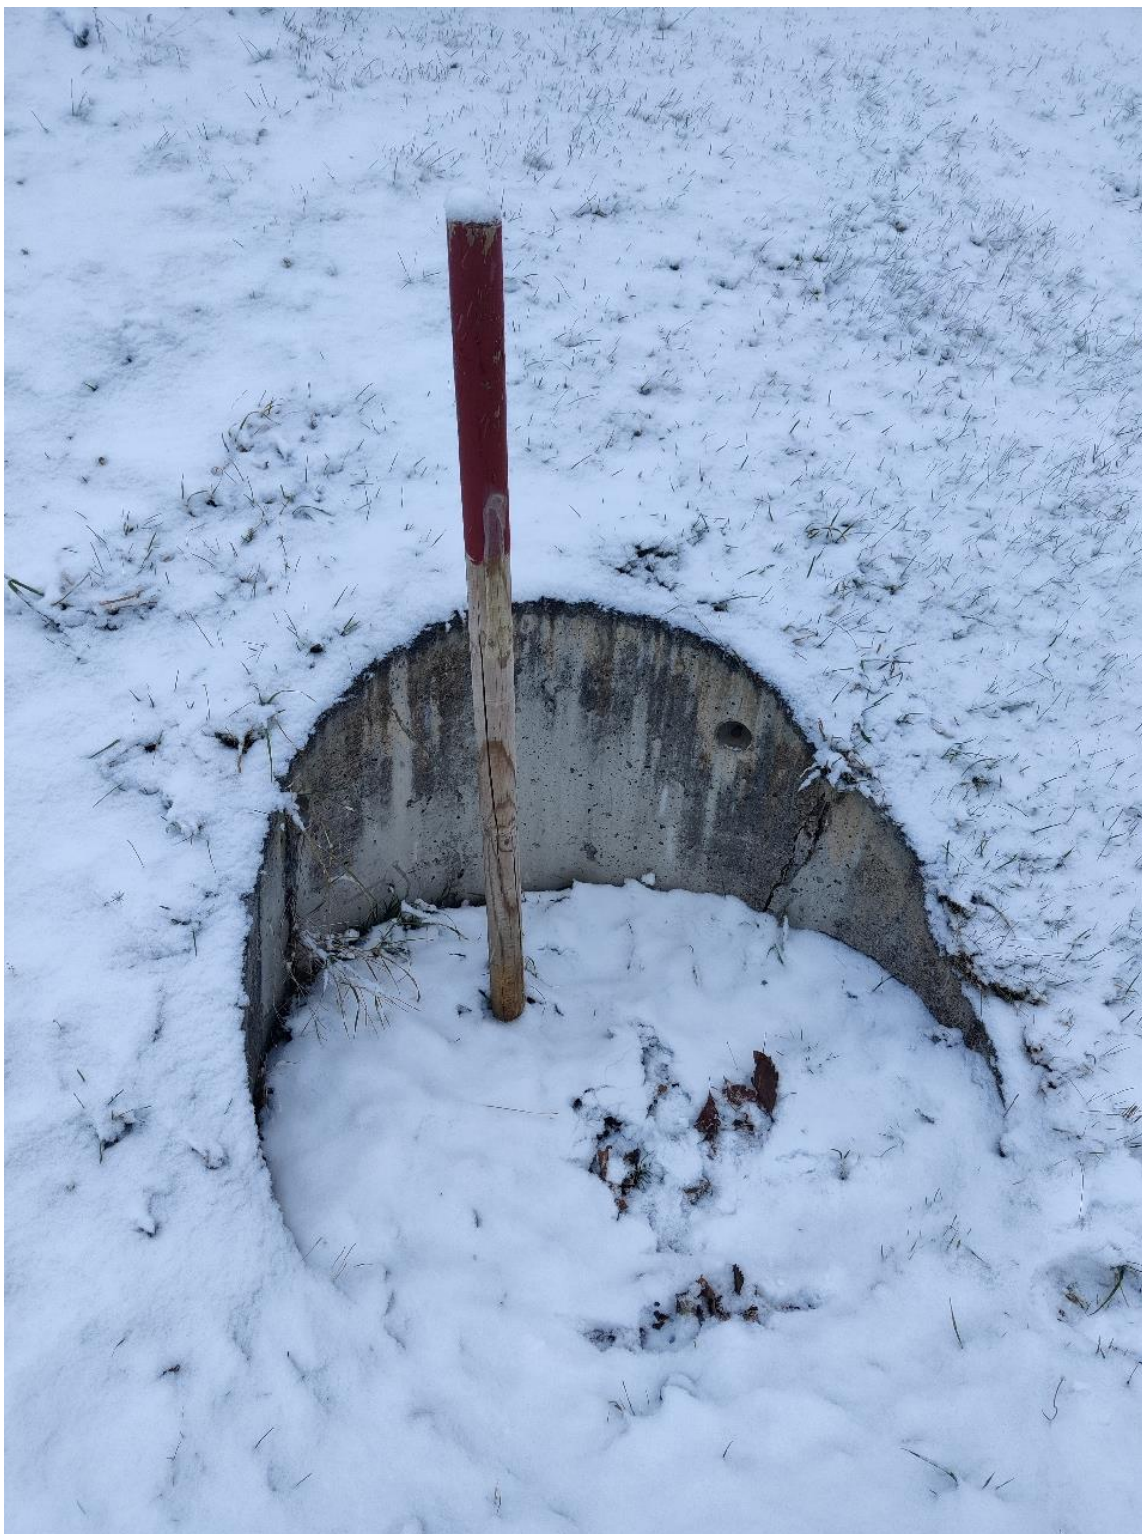
Figur 22 Kum tett med løv. Knyttet til interessepunkt 13.

Det ble i store deler av det befarte område observert tette stikkrenner og sluk. Sammen med tidligere nevnte utfordringer bidrar dette med enda mer usikkerhet rundt hvor vannet vil renne i flomsituasjoner, da vannet vil finne nye veier. Et tiltak for å umiddelbart bedre overvannshåndteringen i området er at sluk og stikkrenner blir rensset.
