Elitebil eiendom AS

# VAO-notat

Overordnet VAO-Plan i forbindelse med reguleringsplanen for Storgata 79 og Melbyvegen 2, Raufoss.

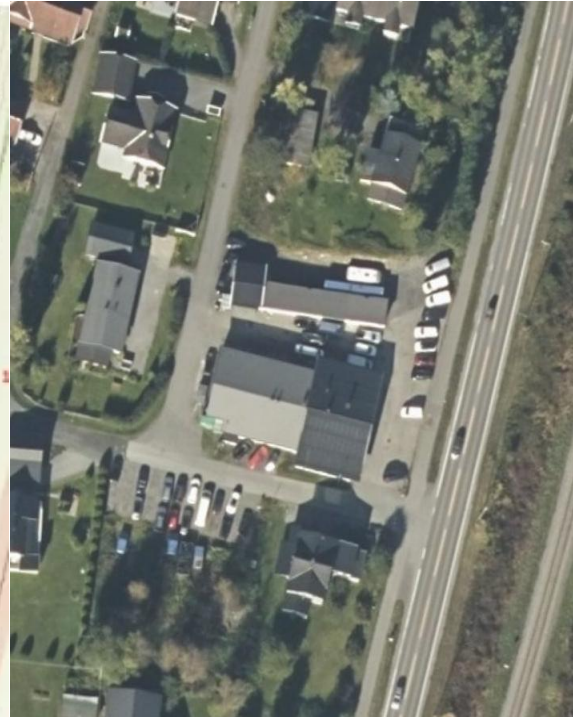
Figur 3 Reguleringsområdet med plangrense.

Planområdet er på 6,6da og dekker gnr 10/133, 10/44, 10/447 og 10/52  
I tillegg dekker det en del av 10/417 som er kommunal tomt for Melbyvegen og Trogstadvegen, deler av 200/38 som er tomt for FV2368, 10/374 som er tomt for gang og sykkelvei langs FV2368.
